STRAHLENDER STERN AM STRAND

Zwei Gebäude – ein Problem: Die Schwimmbäder im Kurhotel und in der benachbarten Kurklinik Heringsdorf mussten total saniert werden. Vor allem auf eine energieeffiziente Betriebsweise bei ihrer neuen Poolanlage legten die Betreiber größten Wert.

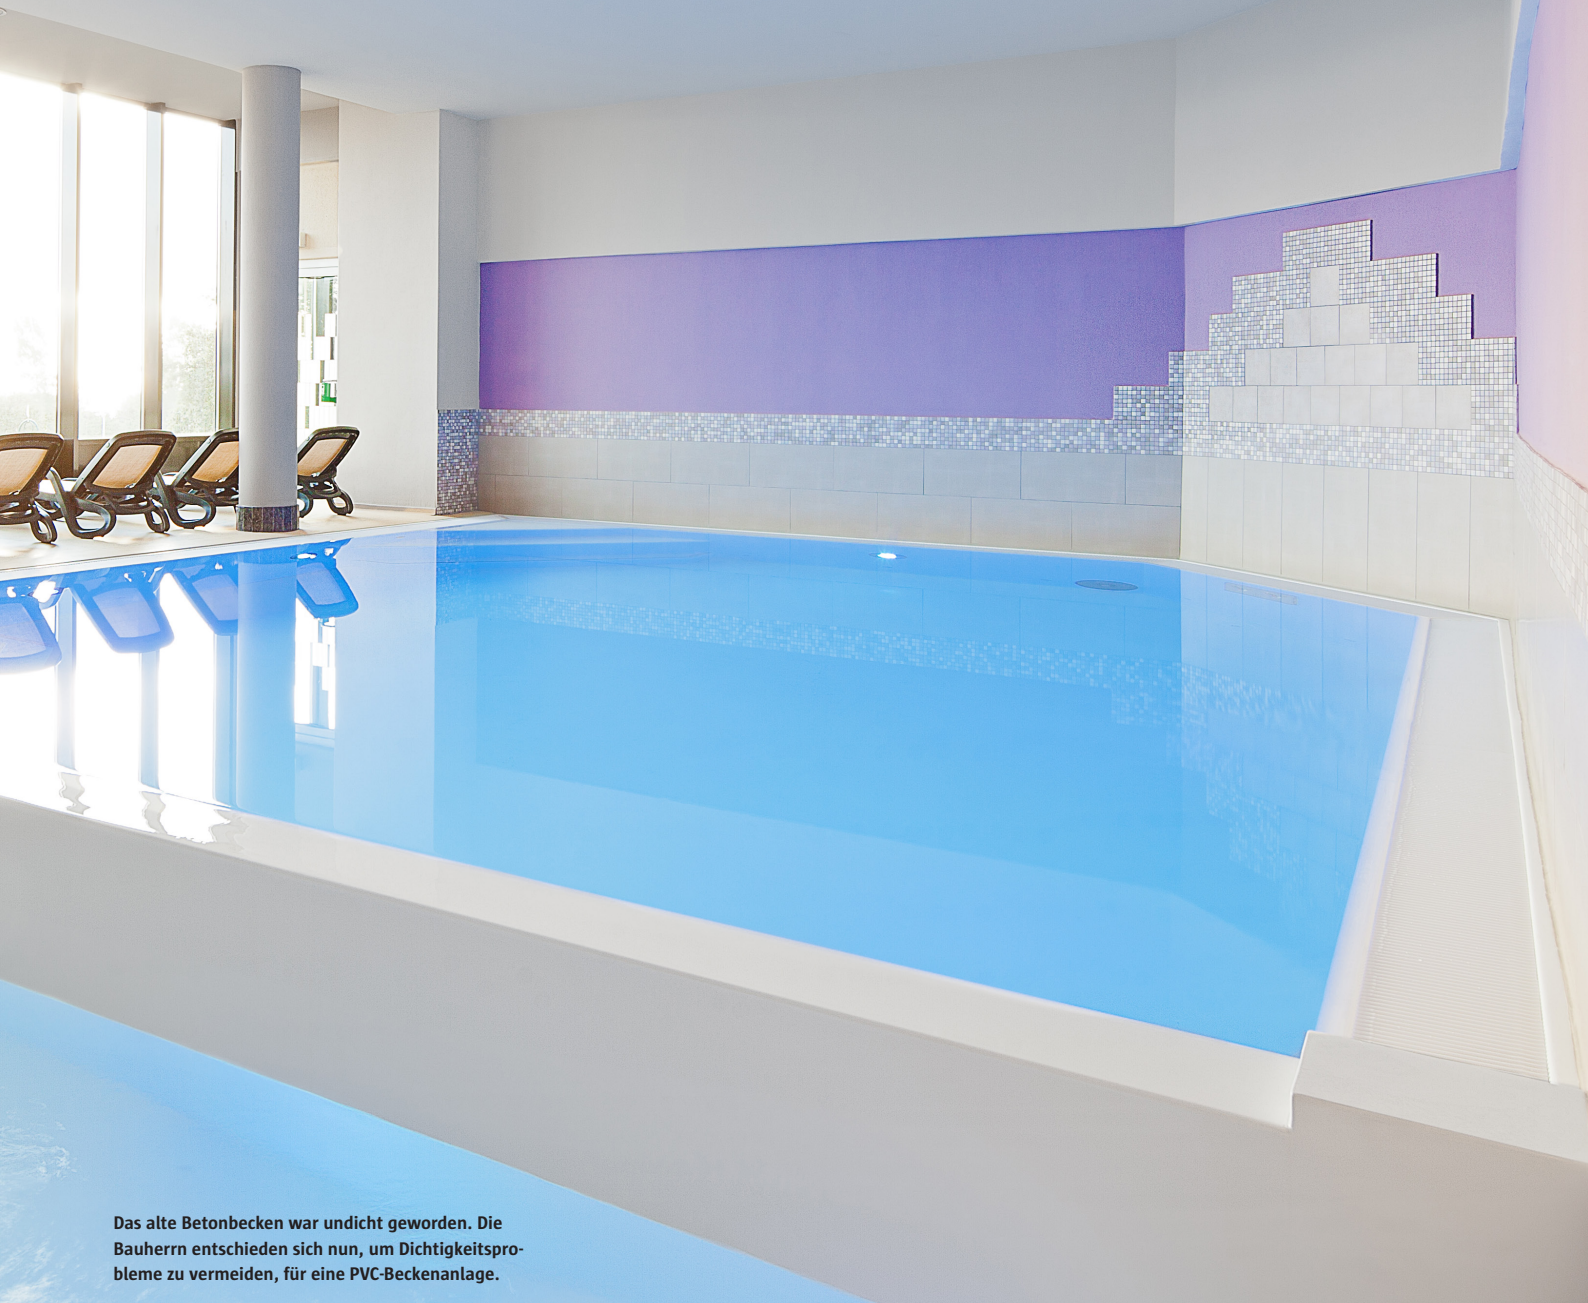
Das alte Betonbecken war undicht geworden. Die Bauherrn entschieden sich nun, um Dichtigkeitsprobleme zu vermeiden, für eine PVC-Beckenanlage.

Um den Bauaufwand zu minimieren und die langjährige Dichtheit der Anlage zu gewährleisten, entschieden sich die Bauherrn nach intensiver Beratung für eine Becken-in-Becken-Konstruktion. Das heißt, in den vorhandenen Betonkörper wurde ein freitragendes PVC-Fertigbecken von Vario Pool System integriert. Das Becken mit einer Gesamtfläche von 52 m² besteht aus einem Schwimm-

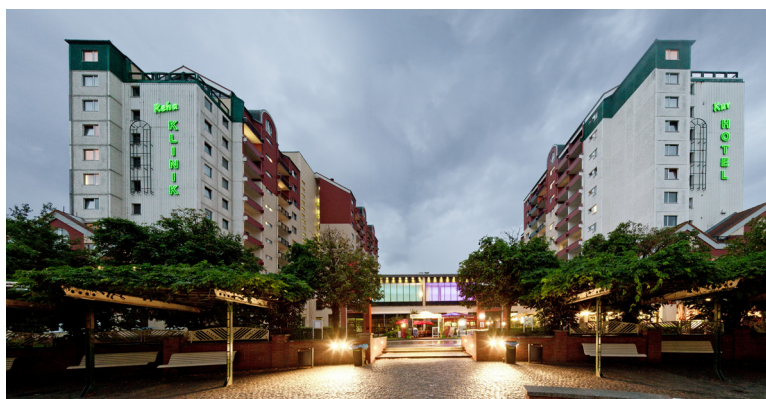
Zwei Gebäude – ein Problem: Kurhotel (rechts) und Kurklinik liegen sich unmittelbar gegenüber und sind über einen Querriegel verbunden. In diesem Verbindungsteil sind die Schwimmhallen untergebracht. Beide Schwimmbadanlagen standen jetzt zur Sanierung an.

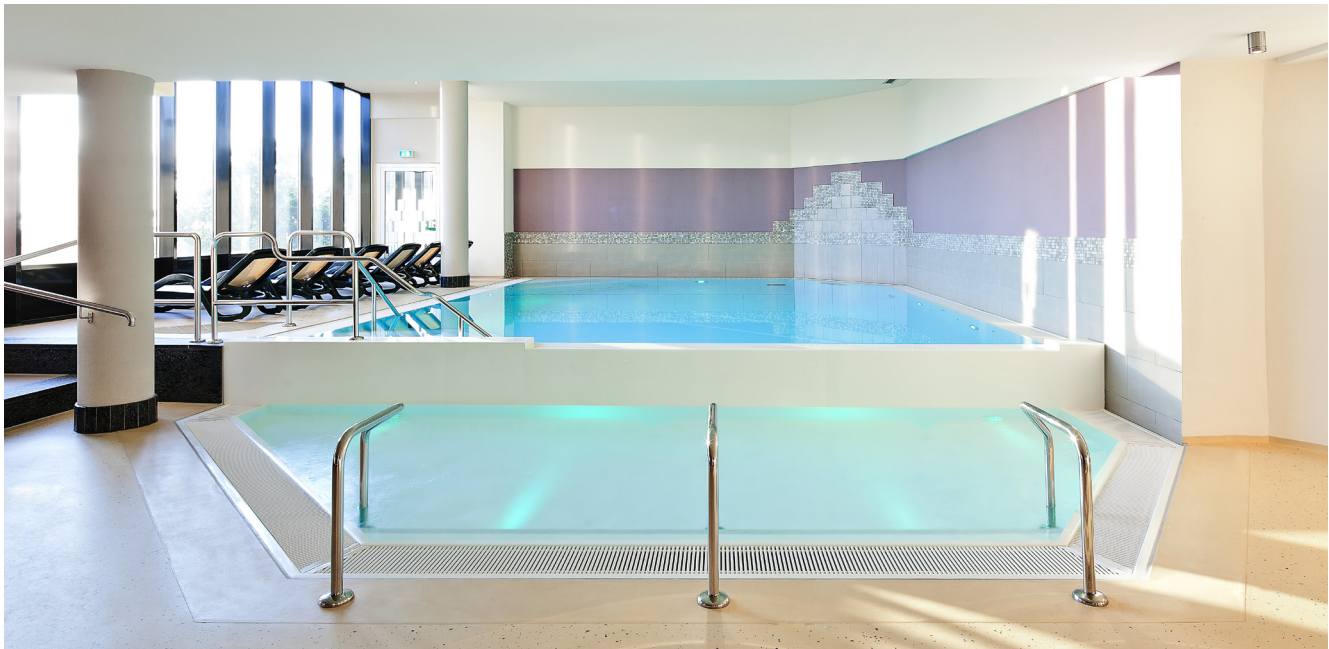
Zweiteilig aufgebautes Schwimmbecken: Die neue Poolanlage besteht aus einem Schwimmerteil und davon abgegrenzt aus einem flachen Kinderspielbereich.

teil und einer 30 cm tiefen Flachwasserzone als Planschbereich für die Kinder. Bei der Einbringung des Schwimmbeckens, erinnert sich Peter Hütel, war viel technisches Know-how gefordert. So mussten die großen Glasscheiben an der Fassade komplett herausgenommen werden. Das Becken wurde in drei Teilen angeliefert und mittels Kran ins Gebäude hineingeschoben, wo die Beckenteile dann zu einem Pool zusammengebaut wurden. „Neben den speziellen Anforderungen an das Schwimmbecken war bei diesem Projekt noch das Problem gegeben“, erläutert Olaf Wendler, Geschäftsführer von Vario Pool System, „dass aufgrund der baulichen Situation die Geometrie des Beckenkörpers exakt an die Gegebenheiten aus Beton angepasst werden musste.“ Um die Wasserfläche nach Wunsch des Bauherrn so groß wie möglich zu bekommen, waren die vorhandenen Platzreserven gering. Genaue Rohrleitungsführungen und auch spätere Zugänglichkeiten mussten konstruktiv genau geplant werden. So war ein exaktes Aufmaß des ganzen Raumes und der Einbringöffnungen vor Ort anzufertigen.

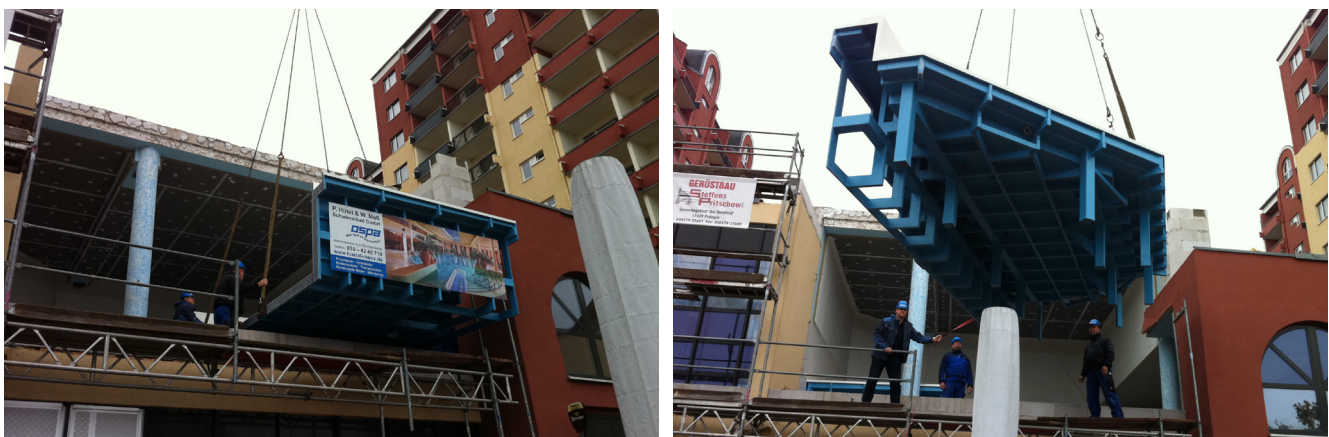
Um den Aufwand gering zu halten, wurde eine Becken-in-Becken-Lösung gewählt

Die Glasscheiben an der Fassade mussten entfernt werden, und das PVC-Becken wurde in drei Teilen in die Schwimmhalle hineingeschoben und dort zusammengebaut.

Nicht nur das Schwimmbecken, auch der komplette Raum wurde völlig neu aufgebaut und mit ISO-Wärmedämmung und -Dampfsperre ausgekleidet. Der Raum hinter dem Becken wurde dann halbhoch mit Fliesen ausgekleidet. Eine wichtige Sanierungsmaßnahme war auch eine neue energieeffiziente Entfeuchtungs- und Lüftungsanlage mit Wärmerückgewinnung. Nach Beratung durch Peter Hütel entschieden sich die Bauherrn für eine Poolair-Anlage, eine Lüftungs- und Entfeuchtungsanlage mit rekuperativer Wärmerückgewinnung. „Die Anlage verfügt“, erläutert Peter Hütel weiter, „über einen großen Plattenwärmetauscher mit einem hohen Wärmerückgewinnungsgrad.“ Zum Einsatz kommen nur EC-Ventilatoren, die die Luft an den Plattenwärmetauschern vorbei zirkulieren lassen. So ist der Stromverbrauch der Anlage gering, was ebenfalls zu geringen Betriebskosten führt. Über ein Kanalsystem ist das Gerät mit der Schwimmhalle verbunden. Ringsumlaufende Schlitzschienen führen die warme, trockene Luft zurück in die Schwimmhalle. Die speziell für Schwimmbadanlagen entwickelte Steuerungstechnik sorgt für einen permanent energieeffizienten Betrieb der Anlage. Auf einem Bedienterminal können die Werte abgelesen und bei Bedarf Änderungen an den Einstellungen vorgenommen werden. Die Steuerung kann außerdem auf gängige BUS-Systeme aufgeschaltet werden. Die Poolair-Anlage verfügt außerdem über eine Sparschaltung. Im Ruhebetrieb senkt sich die Raumtemperatur unter den Wert der Wassertemperatur. Bei Nutzung wird die Raumtemperatur erhöht, um eine angenehme Badetemperatur und Reduzierung des Verdampfungseffekts zu erreichen. Dank der mechanischen Wärmerückgewinnung mit 100 % Frischluftanteil arbeitet die Anlage beinahe wartungsfrei. Mit Fertigstellung der Schwimmhalle im Kurhotel im Jahre 2012 begannen bereits die Planungen für die Sanierung der benachbarten Schwimmhalle in der Kurklinik. Der Bericht dazu folgt in der nächsten Ausgabe.
